# 図面のないプラントの老朽化対策

ケイ・エイチ工業株式会社 代表取締役 平野祥之

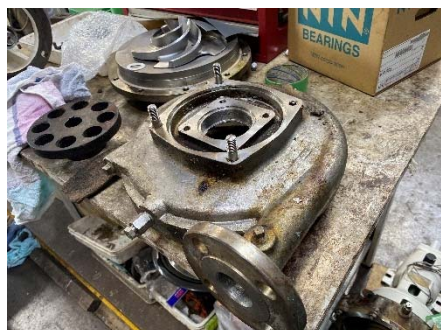
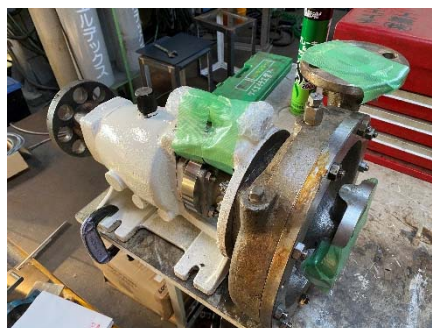
まずポンプの中身を開け、交換する部分を測る。材質を決め交換する部品を製作する。定期修理工事期間などプラントを止められるときに部品を交換する。

もしくは、交換する部品がすぐに作れないものだった場合は、仮修理で今ある部品を溶接で肉盛りなどをして機能再生する。

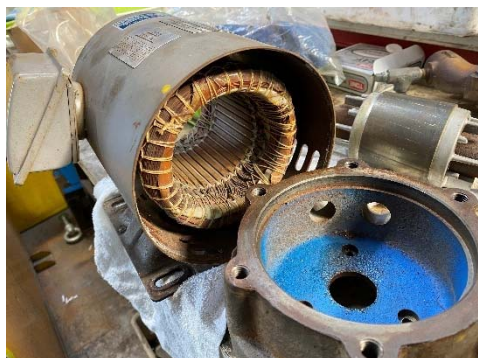
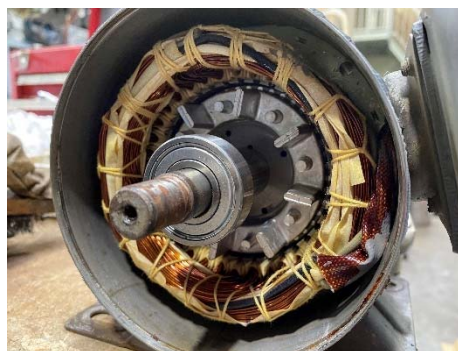
また、必要があれば、モータのコイルの巻き替え、ワニスを塗る。モータのハウジングの摩耗不良の場合、ブッシュを挿入し、ベアリングをはめ込む場合もある。

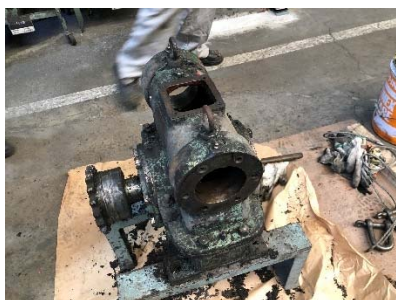
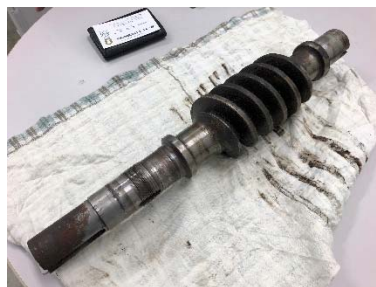
ウォーム減速機のネジ（入力軸）のオイルシール当たり部分が摩耗のため、溶射肉盛りをして、切削加工を行い、元通りに復元する。

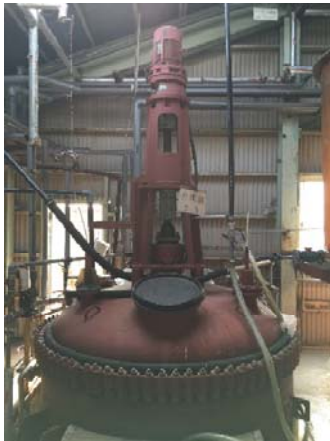
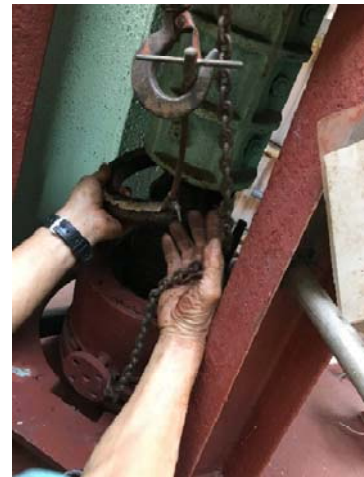
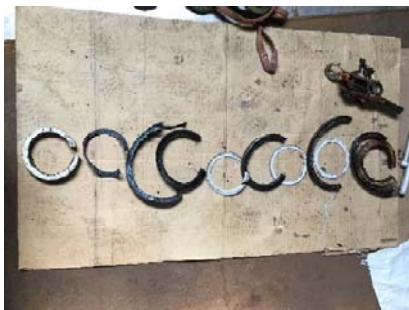
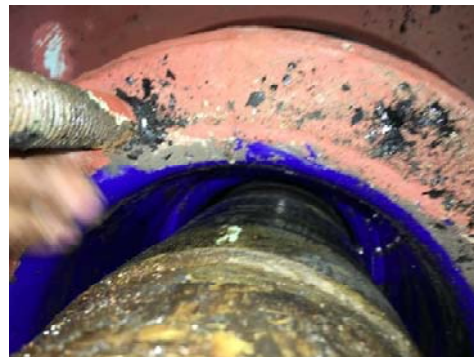
攪拌機の不具合はベアリングやグランドパッキン、メカニカルシール等の摩耗が多い。軸シールであるグランドパッキンによる洩れの場合、軸の太さ等に対して、グランドパッキンの仕様がほぼ決まってくるが、特に中国製などの海外メーカーの攪拌槽の場合などは、予測と異なるサイズのグランドパッキンが出てくることが多い。かといって、事前に、グランドパッキンの仕様を確認するには手間と費用がかかり、かつ一度取り出したグランドパッキンを戻すことはよくないので、事前に軸の太さ等からグランドパッキンの仕様を予測して購入準備しておく。

万一の場合に備え、異なる仕様のグランドパッキンをすぐに購入できるように準備をしておく。また早く手に入れるためには平日施工が望ましい。

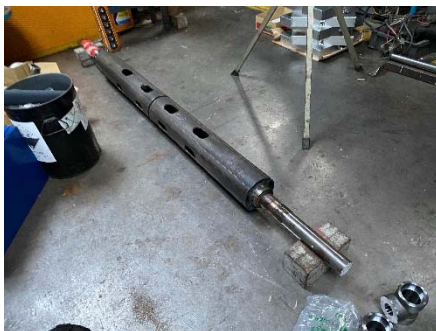
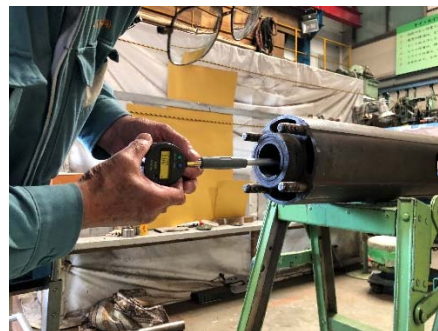
金属疲労等で軸が折れて、ローターの特に入り口側付近の内径が大きくなっている。シリンダゲージで、ローターの入り口側付近と奥側それぞれの内径を計測し、計測した内径の最大値に合わせて、切削加工を行う。その内径に合わせて、軸を作成する。焼きばめで軸を挿入するので、ローターの内径+0.02のクリアランスで軸の外径を仕上げる。ローターを加熱し膨張させて広げ、製作した軸を挿入する。

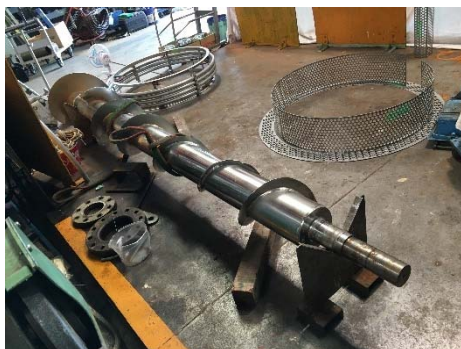
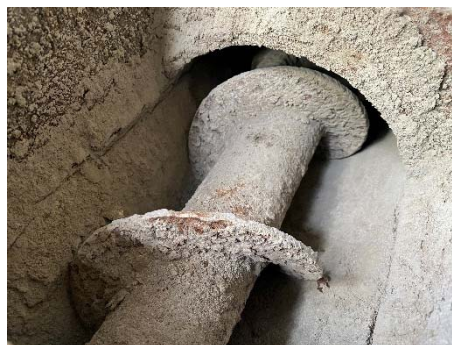
図面がない場合や搬送量が不明の場合は、点検口等から羽根ピッチ等を測定する。また、既設モータの回転数や馬力を確認する。そして、材質を特定し、図面化してスクリーンの製作に取り掛かる。駆動チェーンホイールや駆動チェーンの摩耗具合を確認し、必要に応じて交換する。

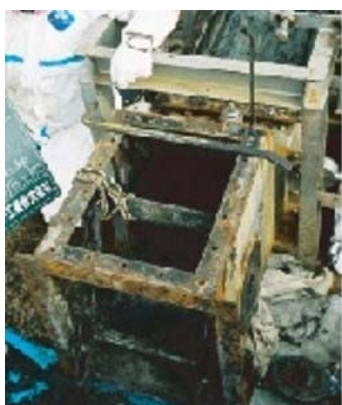
before

図面がない場合や搬送量が不明の場合は、点検口等から既存のフライトの大きさやピッチ等を測定する。また、チェーン等を測定する。そして、既設モータの回転数や馬力を確認する。そして、材質を特定し、図面化してフライト等の製作に取り掛かる。コンベアチェーンやコンベアsprocketホイール、駆動チェーンホイールや駆動チェーンを摩耗具合を確認し、必要に応じて交換する。

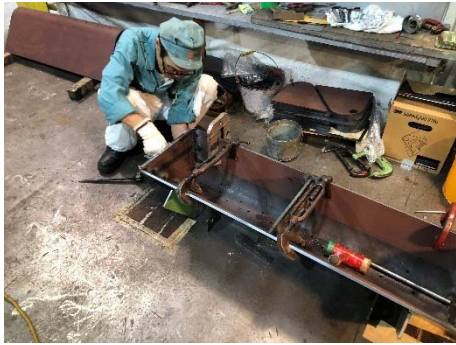
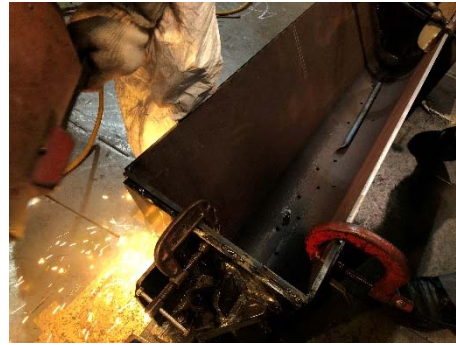
コンベアsprocketホイール、コンベアチェーン、バケット、シャフト、軸シール等の寸法を測定し、材質を特定し、図面化。sprocketホイールとチェーン、軸シール等を発注し、バケットやシャフトは工場で作製。定期修理工事期間中に、取り替え工事を行う。

また、軸がよく折れる等の問題がある場合は、調質材料を使用し、折れるのを防ぐ。逆転防止装置があるものは点検を行う。

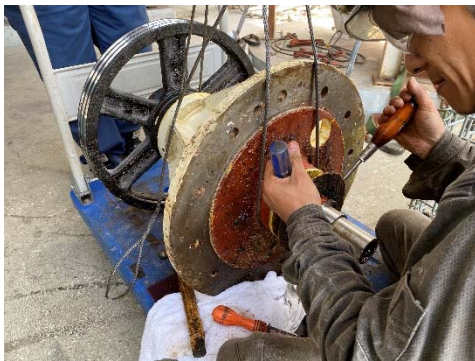
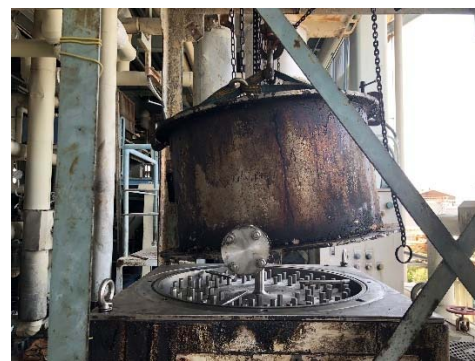
Vベルトを外してミキサーを分解し、ベアリング、シャフト、Vプーリー、Vベルト、モータのベアリングなど摩耗している部品を取り出し、寸法測定や仕様、材質等を特定する。スケッチして図面化し、一旦元に戻す。

図面をもとに工場で特定した材質でシャフト等を製作、その他発注を行う。定期修理工事期間に据替工事を行う。

もしくは、設備を止めておける期間がある場合は、ジェットミキサーの軸受け本体（部リングの挿入口）が摩耗しているところを溶射して切削加工し、組み立てる。

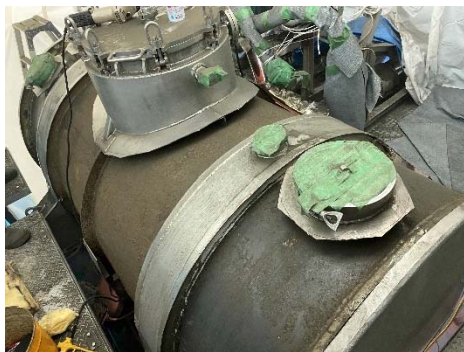
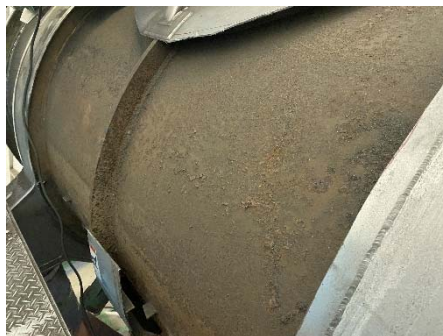
保温されている振動乾燥機から温水の漏れが発生。漏れを特定するために保温カバーを外し、水張り検査をしても漏れ箇所が分からず、実際に温水をジャケットに通して運転稼働テストして、漏れ箇所を発見。漏れ箇所を特定する。漏れ箇所部分の挿げ替え（すげかえ）をした後、溶接を行い、補修。再度、運転稼働検査を行い、漏れがないことを確認し、保温の復旧工事をする。

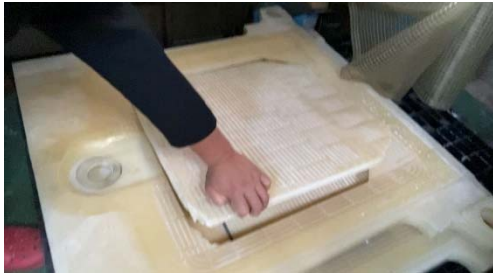
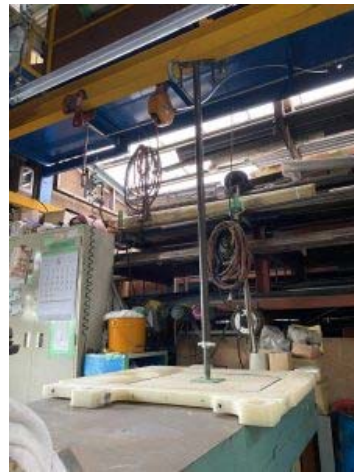
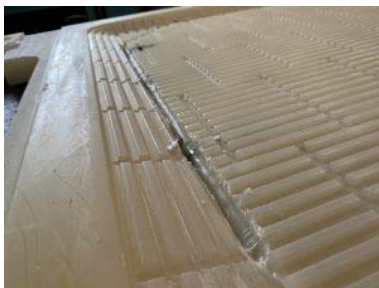
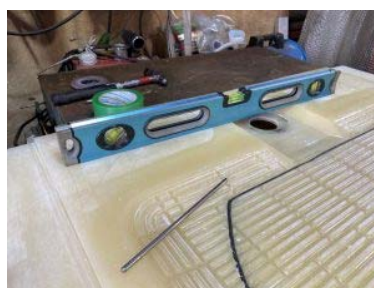
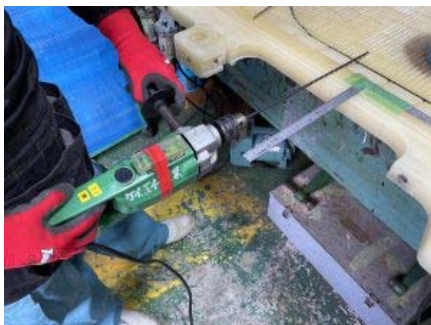
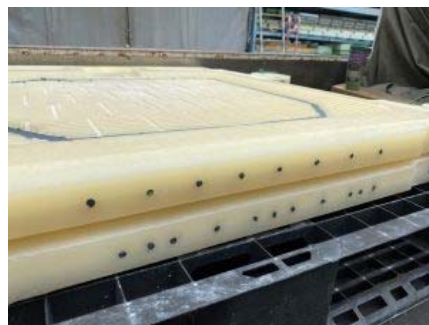
フィルタープレスの濾板に、高圧が掛かり、破損し割れが発生。新しい濾板を仕入れるためには半年かかると言われたため機能再生で対応。濾板が PP 製のため工場に持ち帰り、割れて形が変形している濾板を元の形に戻して押さえて、まずは濾板のサイドから 6mm 程度の穴径で 30cm 程度の深さまでドリルで穴を開ける。その後、高圧が掛かっても再び割れないように、ステンレスの丸棒を投入し固定させる。その後、割れ部分を PP 溶接補修を行う。

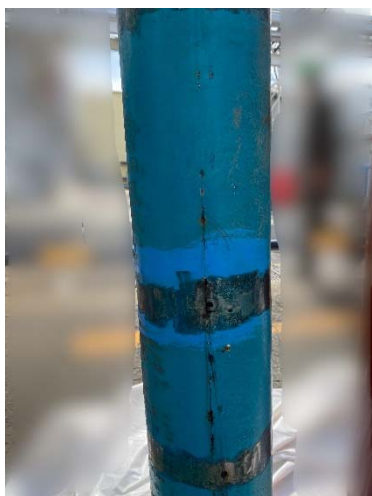
漏れていた箇所をクランプを使用し漏れを止めていたが、更に腐食が広がりクランプの長さよりも長い亀裂が生じ、突発工事の依頼があった。漏れ箇所を特定し、材質をガス管から STPG370 SCH40 に変更し、内作を行い、取り替えるために配管を取り外したところ、配管内部を見るとパイプのシーム部分が腐食し、筋が入り、開いた穴が何ヶ所も見られた。新しい内作した配管を取り変える。
